SO 07

KLIDOVÝ POLOOSTROV

Stavba: "Zeleno-modré srdce Nového Vráta" České Budějovice

Datum: 7 - 12 / 2021

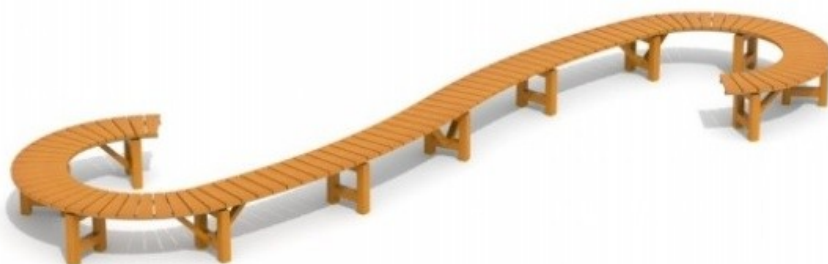
LAV DV - lavička dlouhá vlna

konstrukce:	dřevěná konstrukce, dřevěné sedáky
kotvení:	do terénu v betonových patkách
materiál a komponenty:	dřevěné části jsou vyrobeny z modřínového dřeva bez nátěru a mají zaoblené hrany, 22 ocelových žárově zinkovaných zemních kotvení k zabetonování
rozměr:	7000 x 2000 x 450 mm, šířka sedáku 400 mm, vzdálenost na střed oblouků 5000 mm, vnější průměr oblouků 2000 mm

inspirační obrázek

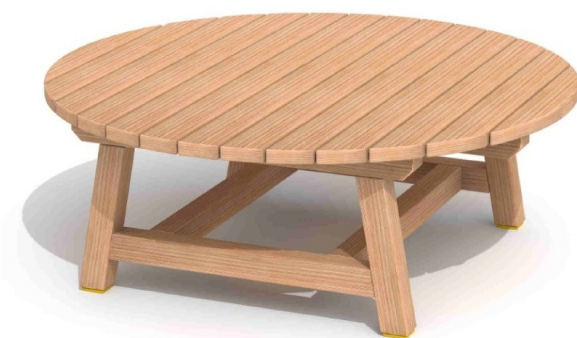
LAV P - lavička plato

konstrukce:	celodřevěná konstrukce s dřevěnými sedáky z modřínového masivu
kotvení:	do terénu v betonových patkách
materiál a komponenty:	dřevěné části, vyrobené z modřínového masivu se zaoblenými hranami bez nátěru tvořící konstrukci i sedák
rozměr:	1600 x 1600 x 570 mm

inspirační obrázek

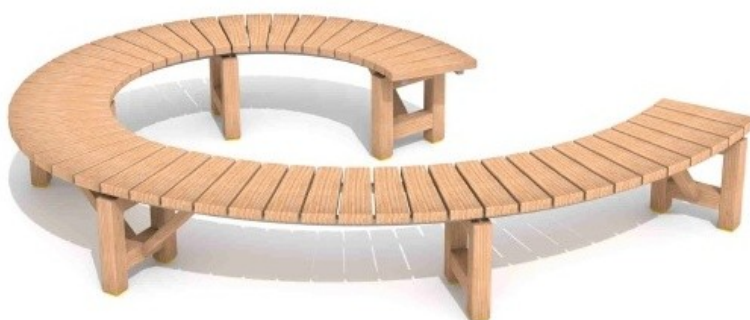
LAV - lavička spirála

konstrukce:	dřevěná konstrukce, dřevěné sedáky
kotvení:	do terénu v betonových patkách
materiál a komponenty:	dřevěné části jsou vyrobeny z modřínového dřeva bez nátěru a mají zaoblené hrany, 12 ocelových žárově zinkovaných zemních kotvení k zabetonování
rozměr:	2750 x 2000 x 450 mm, celková délka 6000 mm, vnitřní průměr 1200 mm

inspirační obrázek
